İşlem Tarihi: 20.12.2024 | 14:28:04 - 14:54:19
Marka : BMW

Şasi No: WBA5A1108ED609776
Model: 520 / 2014

BOYA KAPORTA DIŞ KONTROLLER

BOYA KAPORTA LİFT KONTROLLERİ

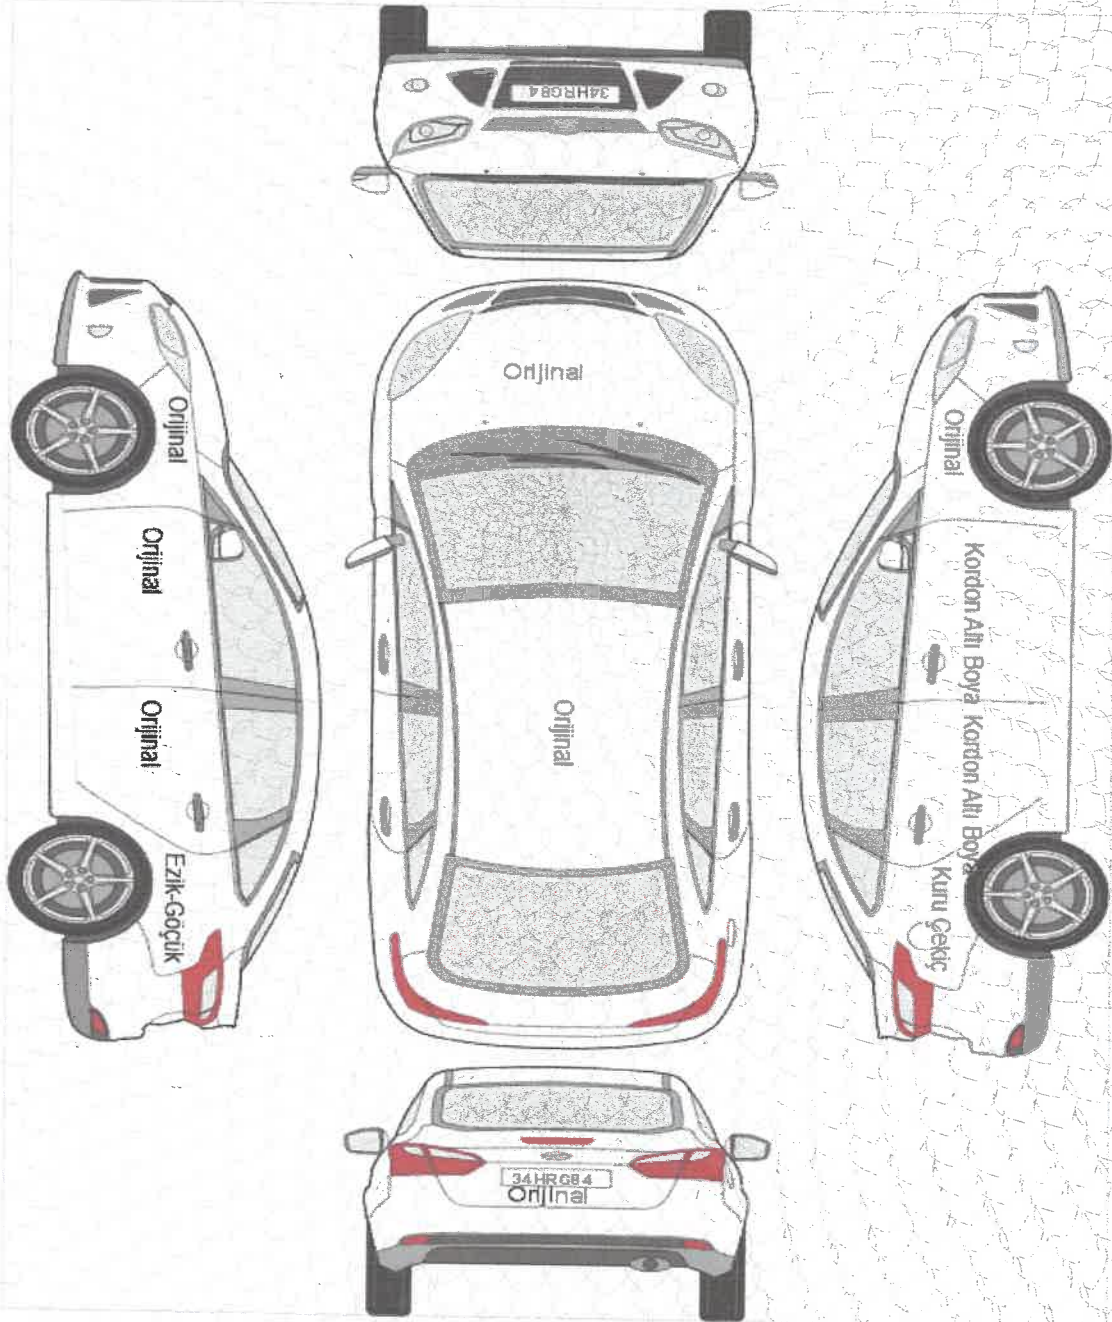
BOYALI	DEĞİŞEN	LOKAL BOYALI	ORJİNAL	BOYALI İŞLEMLİ	DOLU GÖÇÜĞÜ	HASARLI	EZİK GÖÇÜK	SÖKÜLÜP TAKILMIŞ
--------	---------	--------------	---------	----------------	-------------	---------	------------	------------------

BOYA KAPORTA KONTROLLERİ 2 SAYFADAN OLUŞMAKTADIR

SAĞ ÖN ÇAMURLUKTA LOKAL VERNİK UYGULAMASI VAR SAĞ ARKA KAPI VE ÇAMURLUKTA KURU ÇEKİÇ VAR
